## Les Infos CESSA

1<sup>ère</sup> édition de notre newsletter – Août 2019

# Pourquoi un test système ?

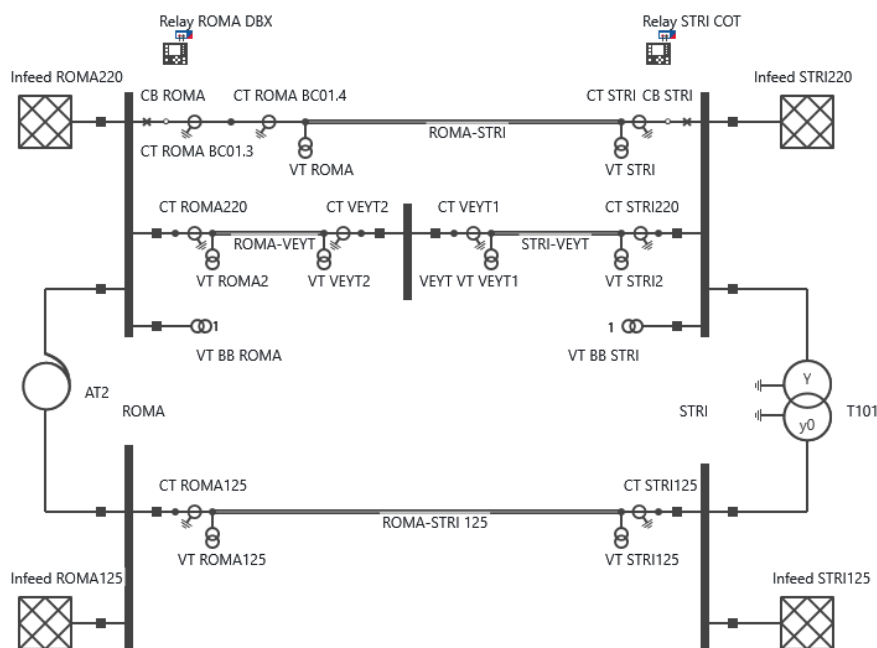
Début 2018, après un déclenchement correct dû à la foudre sur la ligne 220 kV Romanel – St-Triphon, le réenclenchement automatique rapide monophasé a fonctionné au poste de Romanel, tandis qu'au poste de St-Triphon, le déclenchement a été définitif.

Au poste de St-Triphon, on se trouve en présence d'une installation AIS datant des années 1990, tandis qu'au poste de Romanel, il s'agit d'une nouvelle installation GIS où des IEDs modernes ont été mis en service récemment. A noter que le système de téléprotection a également été renouvelé lors des travaux à Romanel.

Les tests effectués sans la fonction de réenclenchement se sont déroulés de manière correcte pour tous les types et les localisations de défauts. Mais, en activant la fonction réenclencheur aux deux extrémités, nous avons pu reproduire le problème, à savoir un déclenchement définitif au poste de St-Triphon. L'analyse détaillée des signaux enregistrés lors du test a mis en évidence un 2<sup>ème</sup> démarrage du relais de distance au poste de St-Triphon, 200 ms après la réception du signal de téléprotection PUTT issu du poste de Romanel. Nous avons ensuite pu identifier que ce 2<sup>ème</sup> démarrage, ayant pour effet de stopper le cycle de réenclenchement et de conduire au déclenchement définitif, était issu de la logique « source faible » intégrée dans le relais de distance et dont les critères d'activation sont les suivants :

Il restait donc à répondre aux deux questions suivantes : Pourquoi le 2<sup>ème</sup> démarrage apparaît 200 ms après la réception du signal PUTT et pourquoi ce signal PUTT est-il présent à ce moment précis ?

La 2<sup>ème</sup> question a trouvé sa réponse dans le paramétrage du nouveau système de téléprotection. Lors de la mise en service, une prolongation d'impulsion de 500 ms avait été paramétrée sur le signal PUTT, afin de garantir la réception du signal même en cas de perturbation de la liaison.

Ces paramétrages, corrects lorsqu'ils sont examinés de manière séparée, conduisent à un dysfonctionnement du système global de la protection.
